OPINIA TECHNICZNA nr R-27/WS/2015

<i>Rzecznawca:</i>	mgr inż. Marek Styp - Rekowski mgr inż. Waldemar Rozwadowski	
<i>Zleceniodawca:</i>	Gmina Liniewo	
<i>Adres:</i>	Liniewo, ul. Dworcowa 3	<i>kod:</i> 83-420
<i>Nr zlecenia:</i>	Bez znaku	<i>z dnia:</i> 13.0.2015
<i>Zadanie Opinii</i>	Ocena stanu technicznego przyczepy do przewozu osób POM TO-1 o nr rej. GKX 5066.	
<i>UWAGI:</i>	1. Dowodu rejestracyjnego pojazdu nie okazano. 2. Wykonano cyfrową dokumentację fotograficzną.

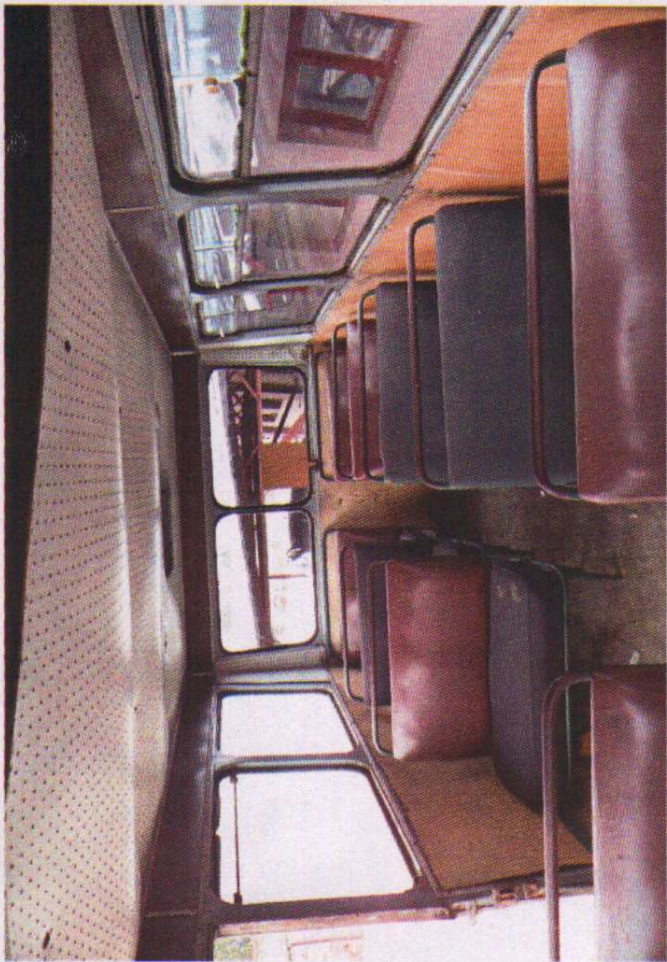
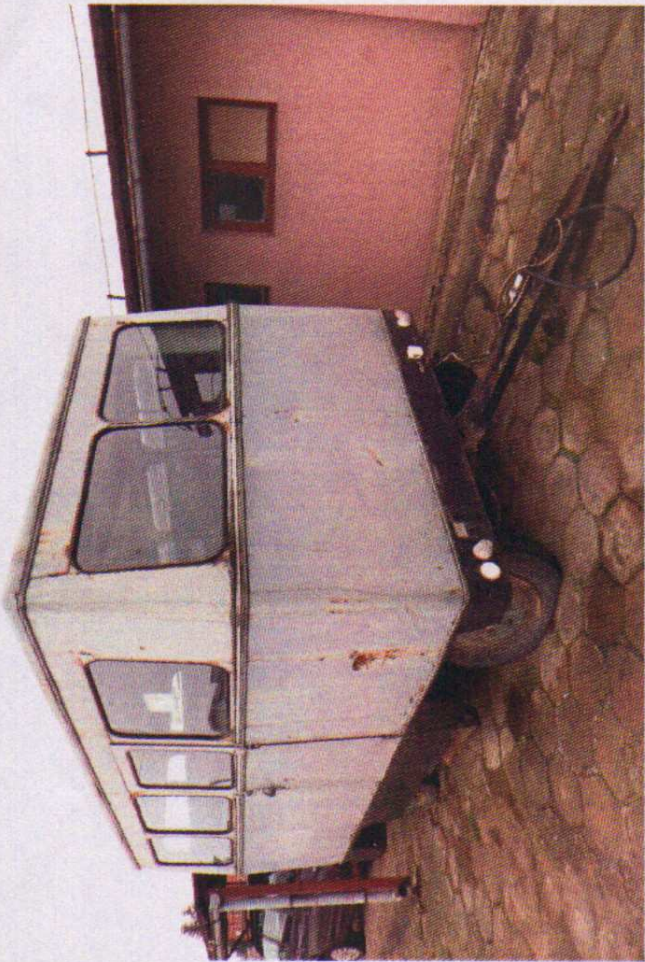
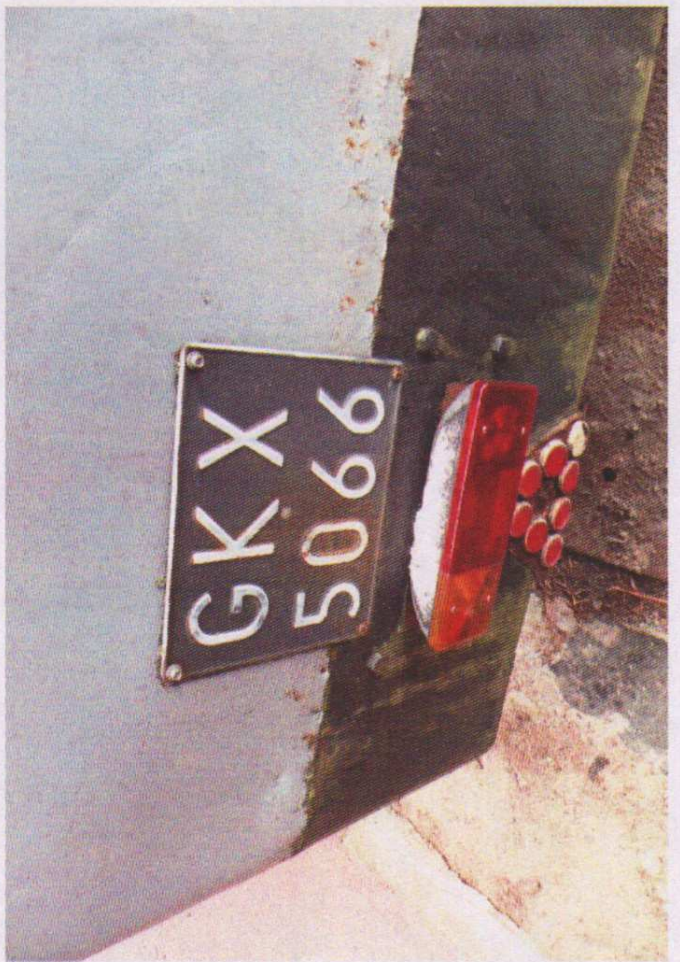
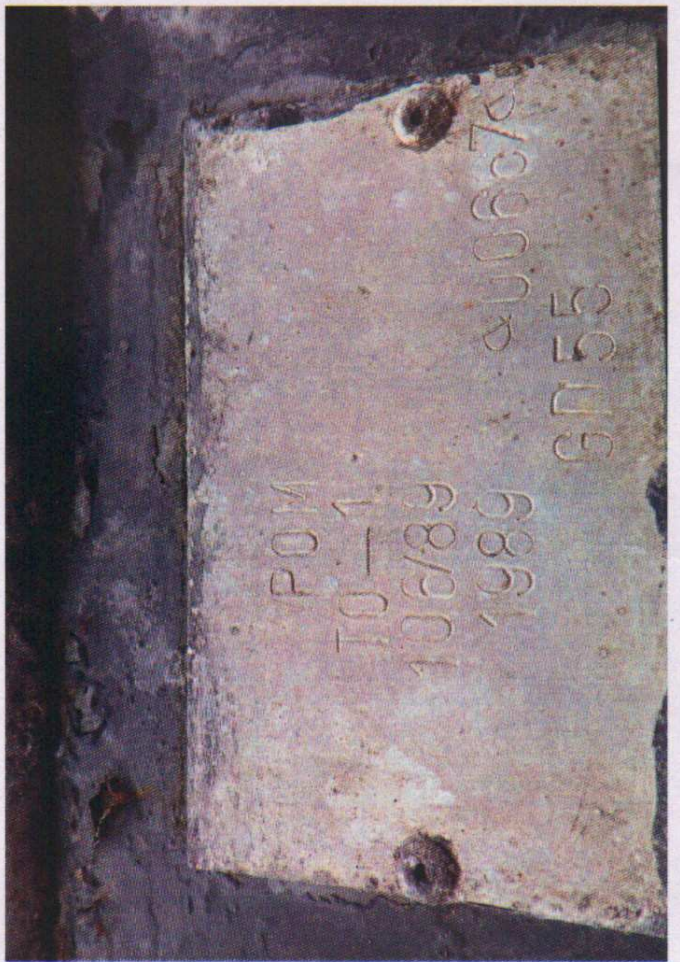
Numer identyfikacyjny w opinii podano na podstawie tabliczki znamionowej. Numeru nabitego na ramie nie stwierdzono (rama oraz poszycie w stanie znacznego zaawansowania ognisk korozyjnych).

Nadwozie furgonu z zewnątrz z licznym miejscowymi wgnieceniami (znacznymi na elementach poszycia boku lewego). Powłoka lakierowa na elementach poszycia zniszczona, wypłowiła, z licznymi miejscowymi złuszczeniami i ogniskami korozji. Wnętrze wyłożone płyta drewnopodobną (liczne zacieki, przebarwienia oraz zniekształcenia). Oszklenie kompletne. Uszczelki szyb zmurszałe. Tapicerki ławek siedzeń zniszczone, poprzecierane. Elementy konstrukcji podłogi, osie oraz zaczep kompletne przy czym w stania znacznego zaawansowania korozji. Ogumienie kół z uwagi na wyłączenie pojazdu z eksploatacji (deklarowany przestój ponad dwa lata) trwale odkształcone.

Na podstawie szacunkowych obliczeń, biorąc pod uwagę wielkość kosztów napraw koniecznych oraz szacunkową wartość pojazdu zasadne jest stwierdzenie, że jego naprawa jest ekonomicznie nieuzasadniona (przekroczy jego wartość). W opisanym powyżej stanie technicznym przyczepa do przewozu osób POM TO-1 o nr rej. GKX 5066 posiada wartość złomu użytkowego.
